2017/01/05

- リミットスイッチ
- Garfield
- DC

リミットスイッチ

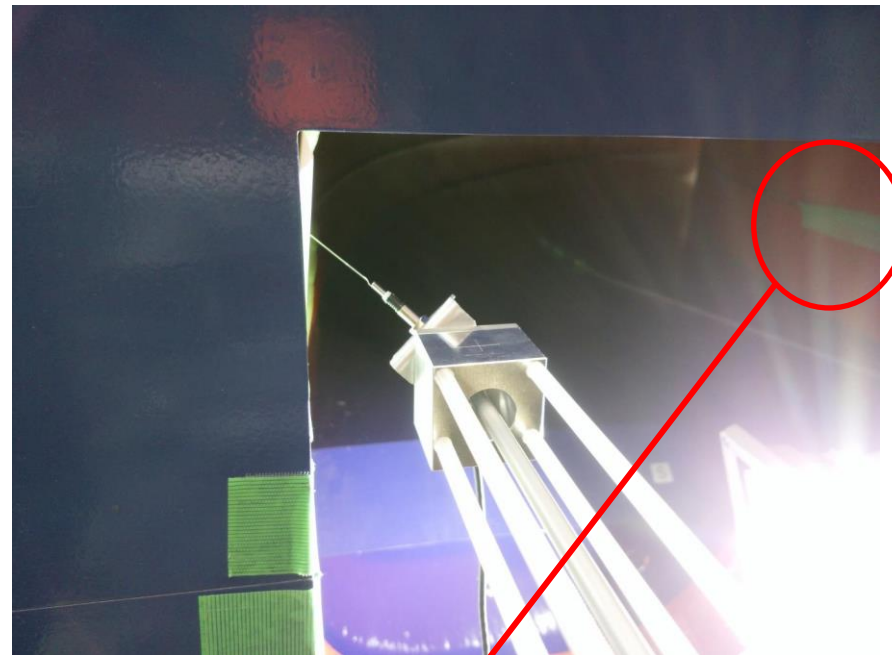
非常停止のA接点、B接点を切り替えるピンを導通させている。

側面の隙間はテープ、紙でふさいだ。
